# Ekolsunds slott Vattenparken

## Projektets delar

## Canalen

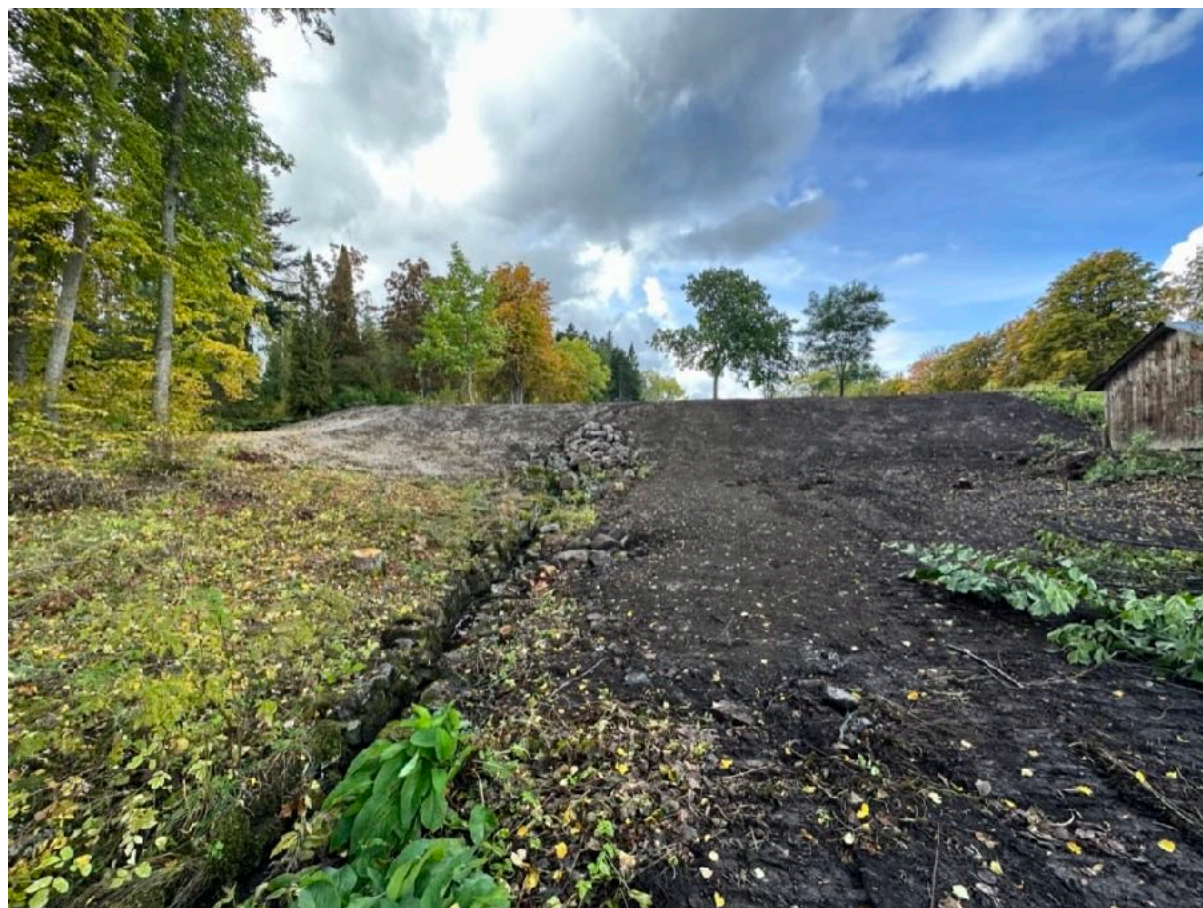
Canalens vall och dess stensatta utløpp och dike, sett från öster

Utløpsrøret från den nya regleringsmunken mynnar i stora stenar och mellan dessa rinner vannet ner i det stensatta diket som finns nedströms och fram till Lilliandammen. Stensättningen lämnades orörd då den stora grävmaskinens marktryck ansågs kunna skada den. Den nya regleringsmunken försågs med ett rör självtryck, 110 m.m. detta leddes ut i diket söder om utløppet med fall österut.

Vid besök av Jens Hendeliowitz påtalades att utloppet från Canalen borde ha utformats lite annorlunda. Nu rinner vattnet ner mellan stora stenar och kommer under marken ut i det stensatta diket. Jens erfarenhet var att ett sånt utlopp bör ha haft ett tätt underlag så att vattnet istället hoppade bland stenarna och skapade ljud och vattenrörelse. Av respekt för kulturmiljön valdes att denna stenhög inte fick röras vilket borde ha gjorts med facit i hand.

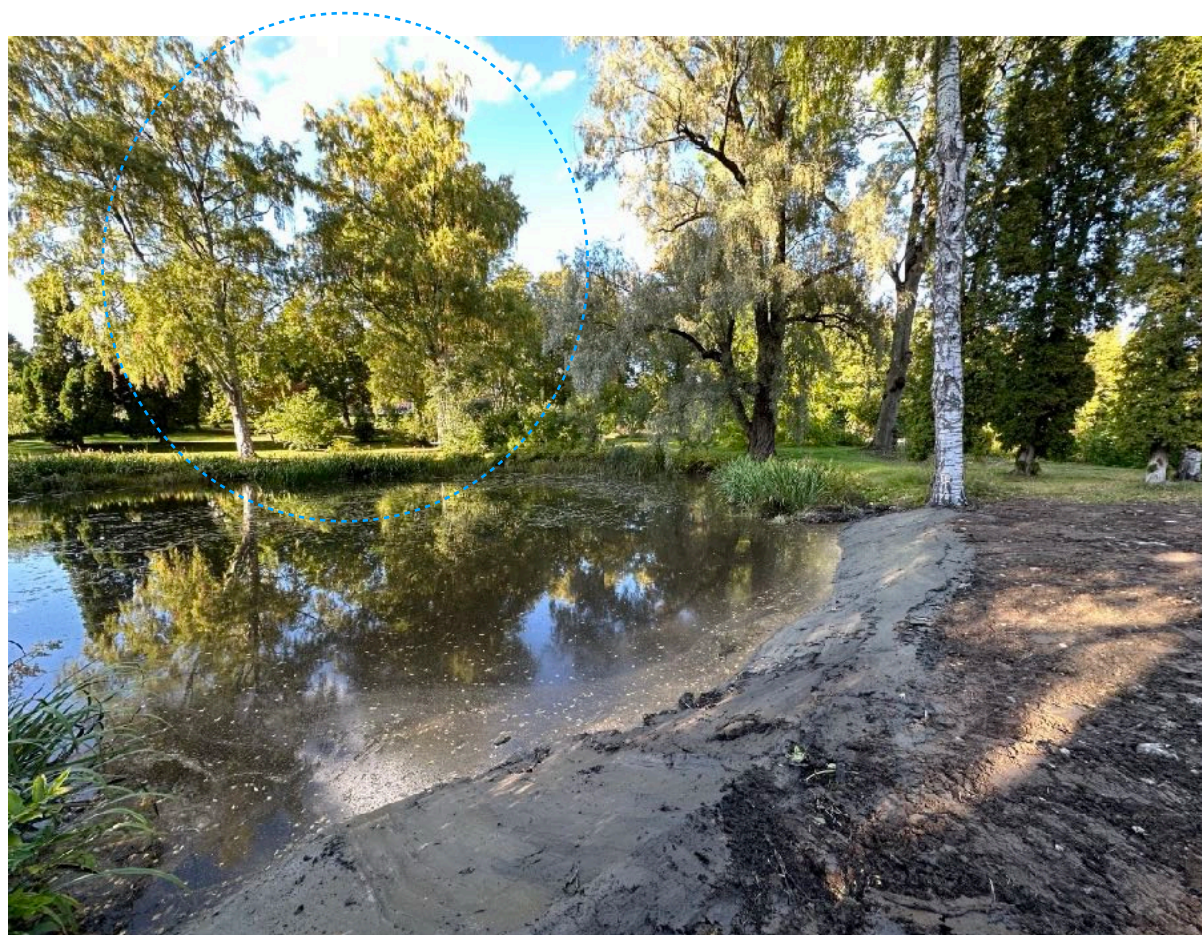
Två exemplar av *Betula pendula* 'Dalecarlica' på Lilliandammens norra strand. Bågformen på dess södra möts av en igenvuxen södersida.

Återskapandet av cirkelformen försvåras av två träd. Träden, två Ornäsbjörkar vilka är Sveriges äldsta med dokumenterat ursprung från originalträdet som hittades år 1767. Aldern på träden är omkring 170 år.

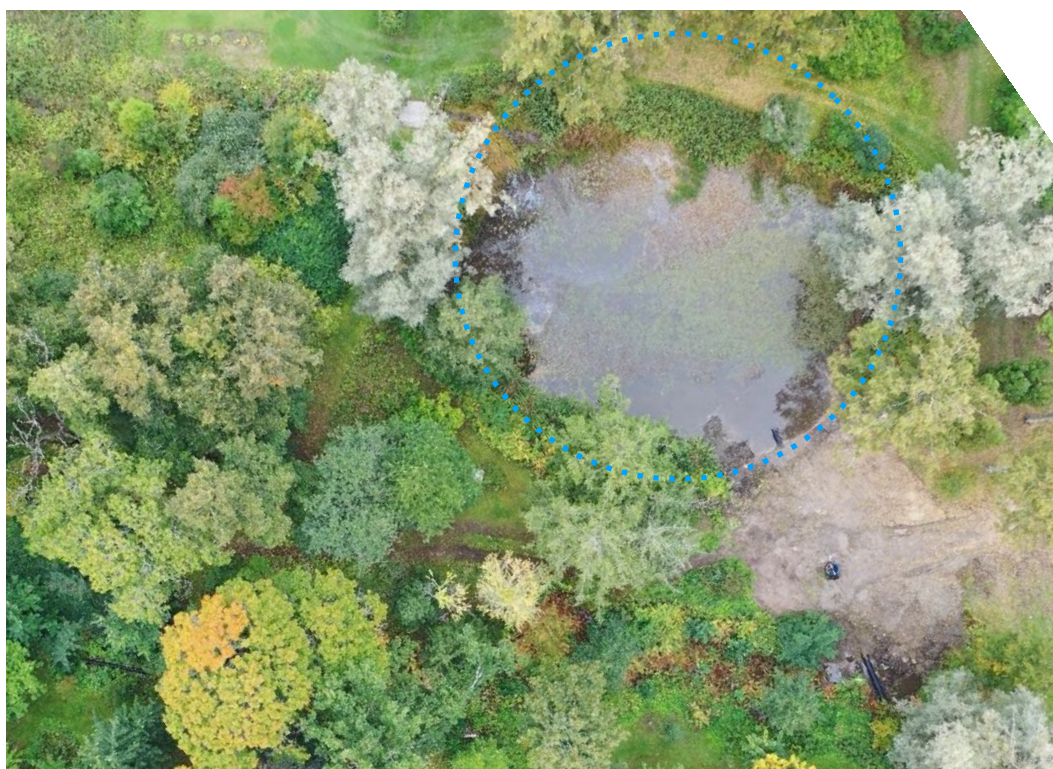
Lillian sett från ovan norr upp, blå linje visar cirkelformen

Reglermunken placerades på den sydöstra kanten där tidigare havererat utlopp i betong fanns, vallen återfylldes på eroderat material och parterrens form kom att tydliggöras även om nöddiket i söder inte skapar en rak gräns. Ett 110 mm rör lades från diket ut i dammens mitt samt vidare ner mot alléns öppna dike med avstick in i det gamla pumprummet i slänten. Avstängningsventil monterades 1 meter väster om reglermunken.

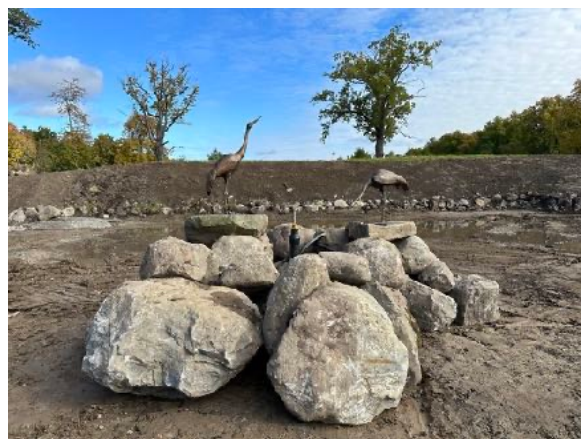
Två bronsstatyer föreställande tranor placerades intill fontänröret

Den nya fontänen, stenröset lades direkt på leran och placerades i dammens mitt X - lite olika placeringar har setts på kartmaterial men mitten kändes mest rätt.

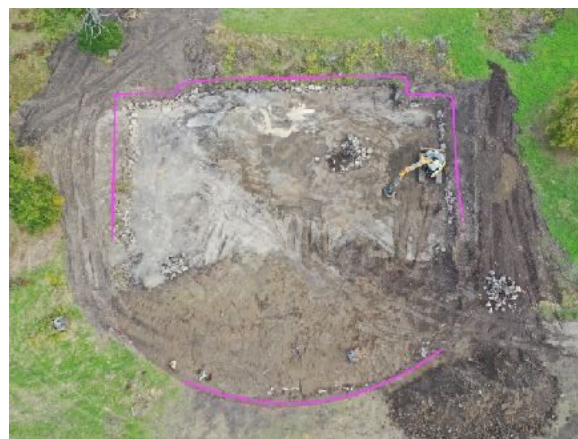
Vid rensningen längs den västra kanten framkom stensättning i samma bågform, ca 20 cm under marknivå. Denna stensättning bedöms vara från 1600-talets form på dammen. Dessa stenar grävdes inte fram, nya jordstenar lades ovanpå för att överensstämna med dagens vatten- och marknivå.

Rosa linje visar var de äldre stenarna påträffades

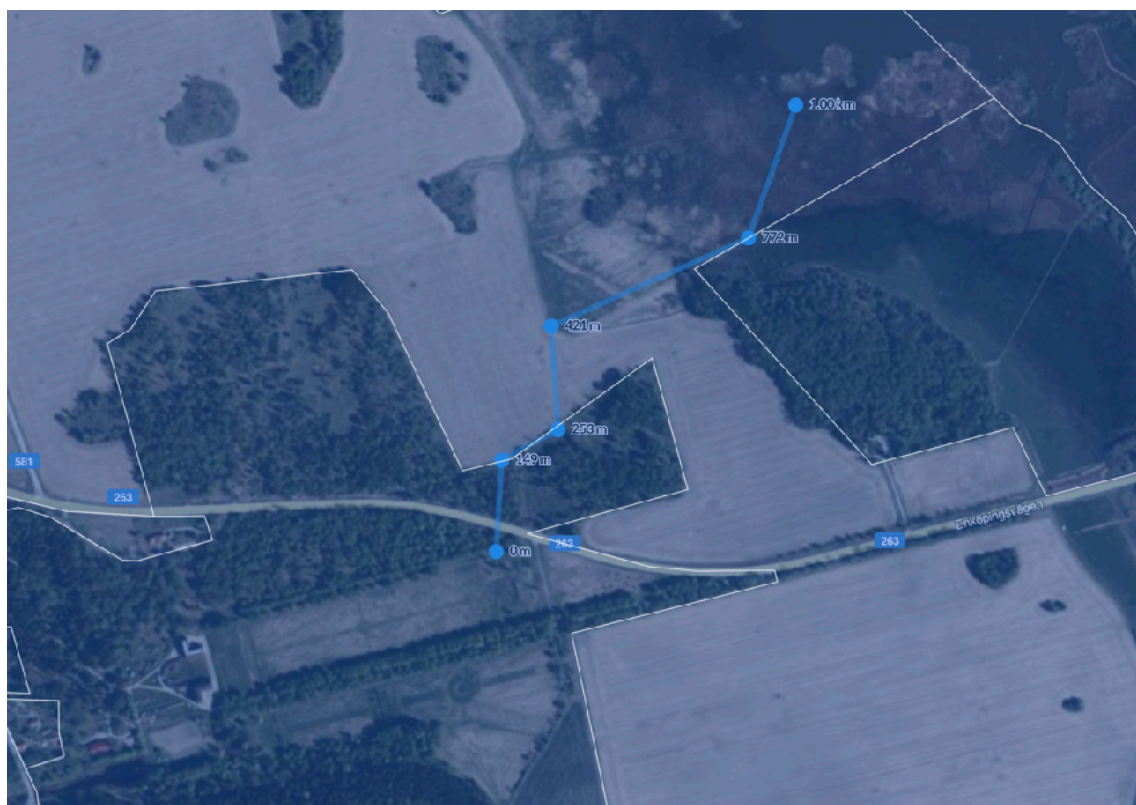
Vattenvägen norrut in i naturreservatet. Vid höga flöden i kuverterat befintligt dike under åkermarken Kungs- eller Storängen i söder på bilden.

Inloppet till Gåsen och Stora Språnget kan stängas av vid behov och då tar vattnet vägen rakt ner i Ekolsundsviken via täckdiken.

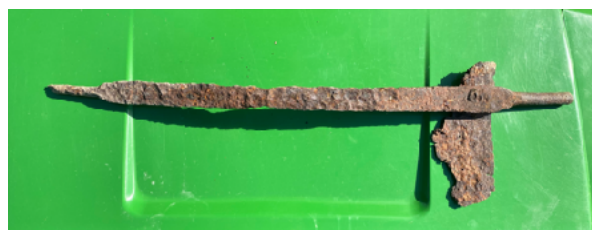
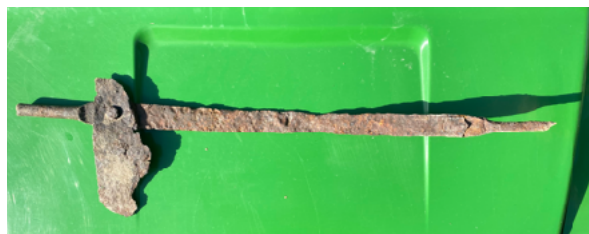
Under arbetet påträffades endast en äldre järnpinne med nitar, om den tillhört dammarnas reglering eller något annat är svårt att säga. Platsen den påträffades på var i ytan bakom det lilla dammhuset i slänten öster om Canalen. Platsen är fylld av glas, porslin, metall och annat skrot.

Metallföremålet är cirka 70 cm långt och har placerats på vinden i den norra slottsbyggnaden.

Vid arbetet hittades ett metallföremål med en ca 70 cm lång stång med rundade ändar samt tre nitar med rester av en plåt. De hittades i ytan men bedöms vara äldre och möjligtvis någon form av regleringsaxel. Föremålet placerades på norra slottsvinden.
